- I. **BESTANDSANALYSE | TEIL 1**
01 / 2014
- II. **BESTANDSANALYSE | TEIL 2**
05 / 2019
- III. **KOSTEN**

BESTANDSANALYSE TEIL 1

BESTANDSANALYSE TEIL 2

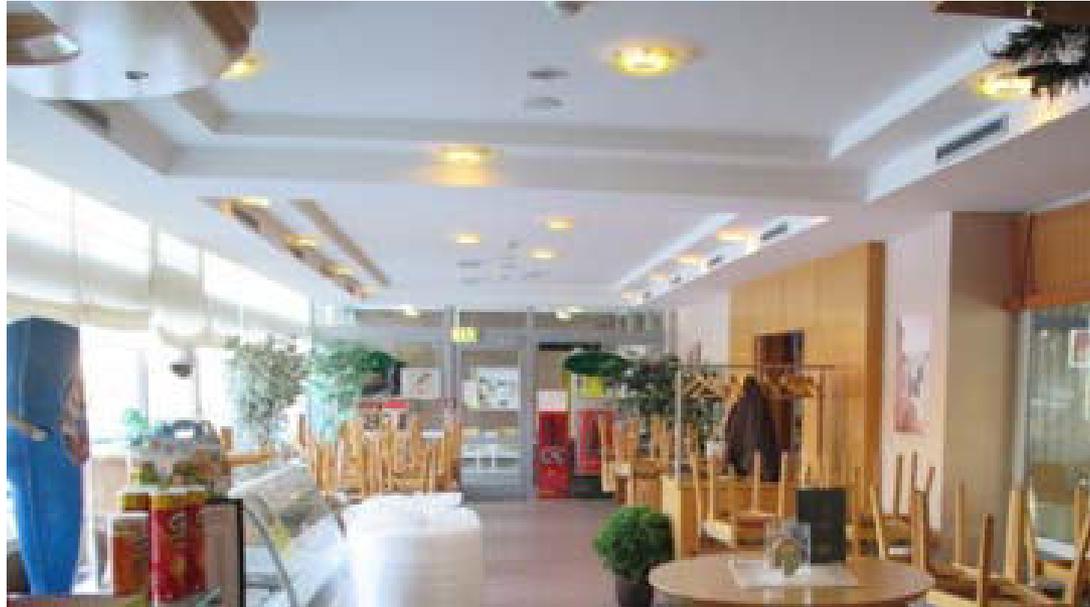
Hier der Blick in die Gastronomie. Es sind keine akuten Handlungsfelder gegeben, jedoch sollten aus Brandschutzgründen die innere Fassade zum Bad sowie die Falttür zur Badgastronomie auf die Anforderungen F 30 bzw. T 30-RS ertüchtigt werden.

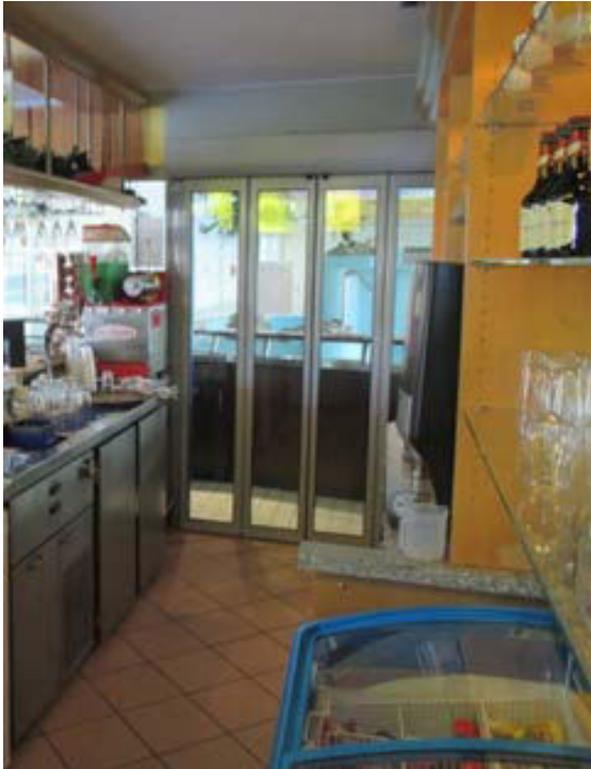
Die Falttür zwischen Bad- und externer Gastronomie

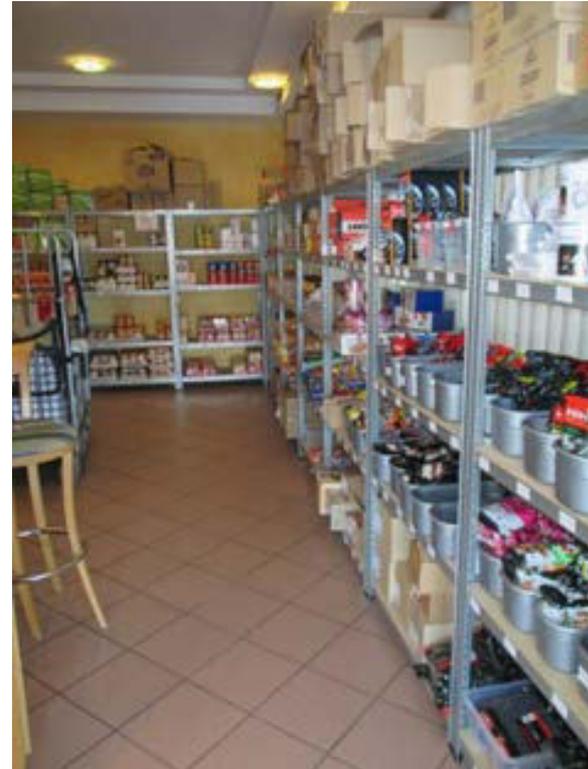
Der Clubraum wird derzeit als Lager genutzt und sollte daher aufgrund der Brandlasten in Leichtbauweise in F 90 eingehaust werden.

Der als Lager genutzte Clubraum

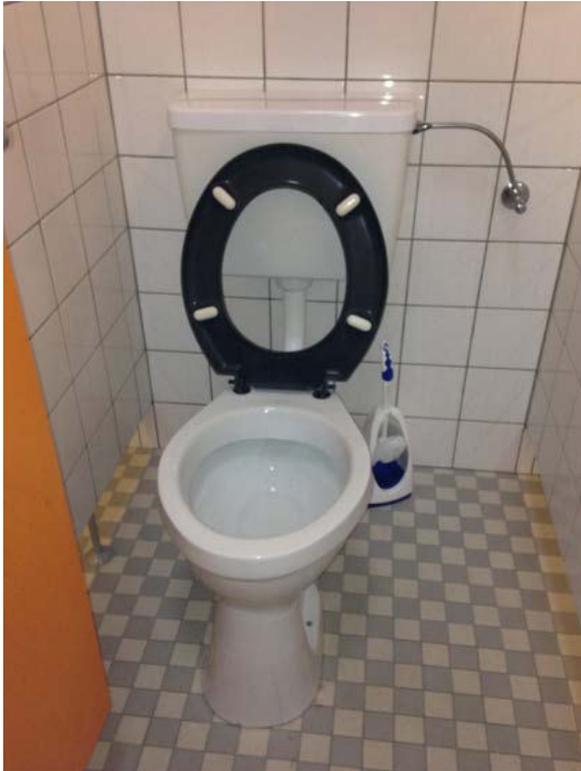
Alte Tiefspülstandtoiletten mit
Vorsatzspülkästen

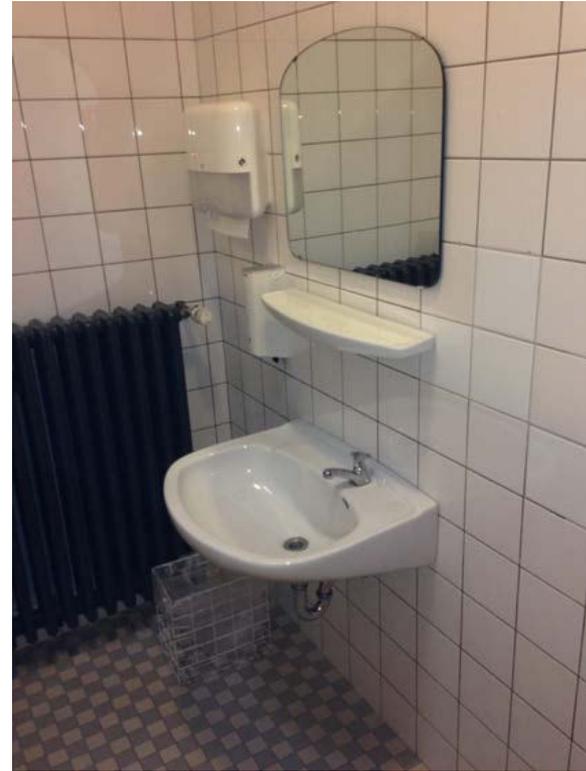
In die Jahre gekommene
Sanitärobjekte und
mehrfach geflickte Fliesen im
Wandbereich

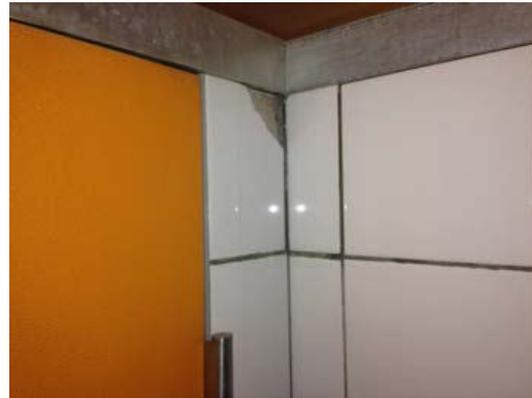
Die Sanitärtrennwände sind gekennzeichnet von deutlichen Gebrauchsspuren an Wänden und Türen.

Die Schäden reichen von Fliesenausbrüchen über Dellen und Abplatzungen in den Türen bis hin zu ausgehakten Türschließern, zu denen es keine Ersatzteile mehr gibt.

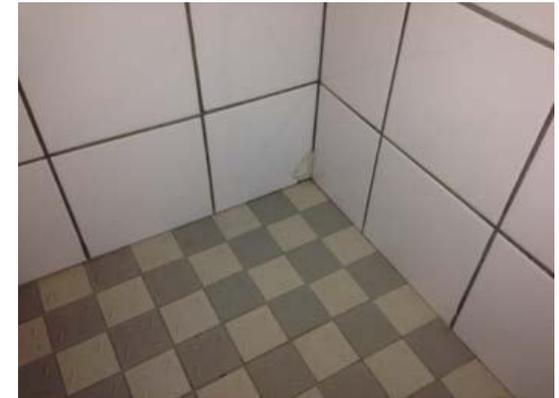
Auch die Boden- und Wandbeläge weisen deutliche Gebrauchs- und Abnutzungsspuren auf. Partiiell sind auch Ausbrüche und ausgewaschene Fugen zu finden.

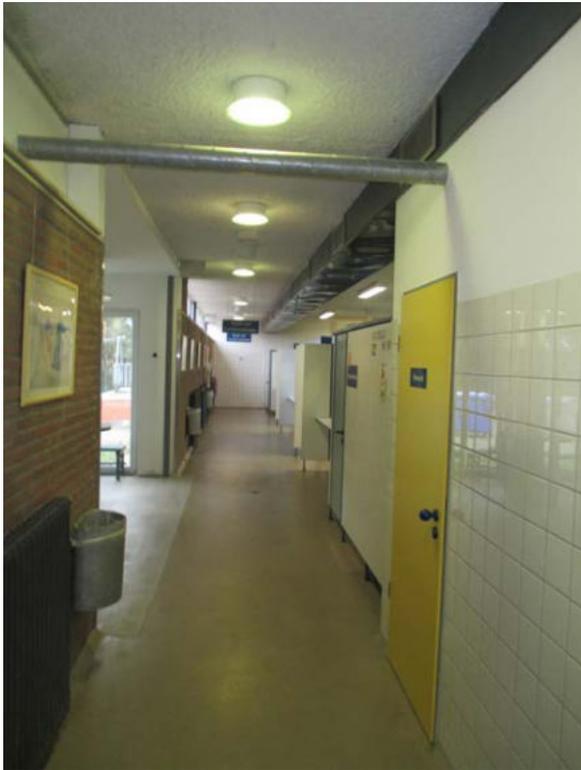
Blick in den Stiefelgang

Es ist zu erkennen, dass das System der Umkleidekabinen und Spinde in einem noch guten Zustand befindlich ist. Eine Wiederverwendung lohnt (kleine Reparaturen sind aber nötig).

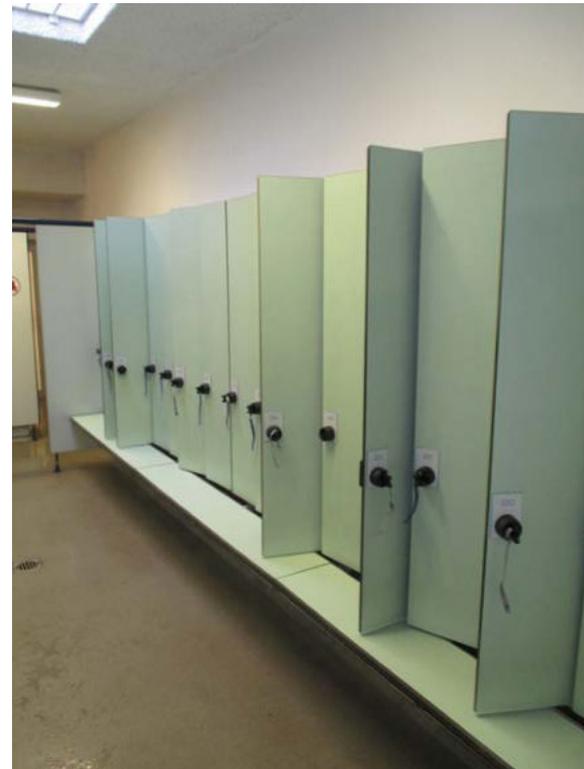
Blick in eine Sammelumkleide

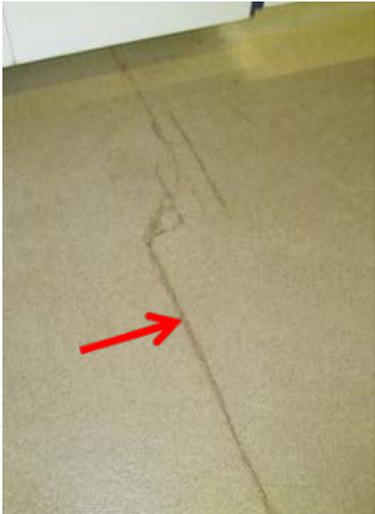
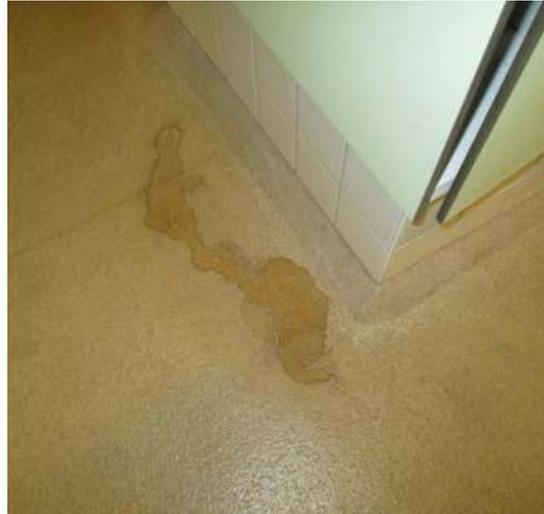
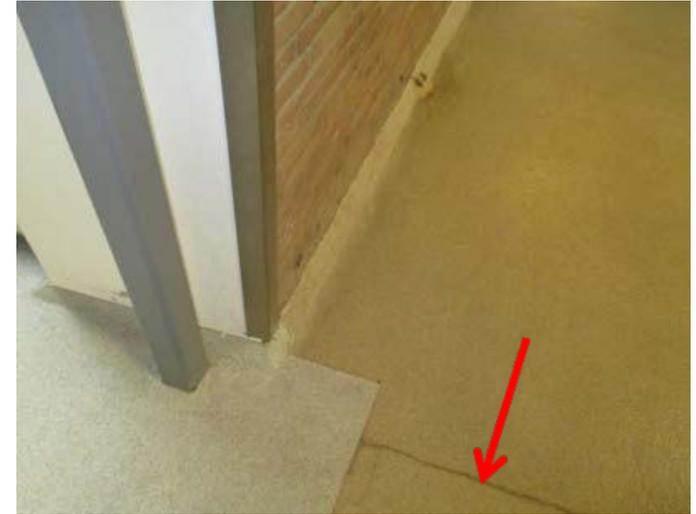
Die Bilder oben lassen erkennen, dass die nachträglich auf den Bestandsfliesenboden applizierte Beschichtung völlig abgängig ist. Zahlreiche Risse und flächige Ablösungen lassen eine dauerhaft hygienische Reinigung zunehmend fraglicher erscheinen. Verletzungsgefahren im Barfußbereich können nicht ausgeschlossen werden, und Undichtigkeiten sind kriechkellerseitig bereits (wieder) erkennbar.

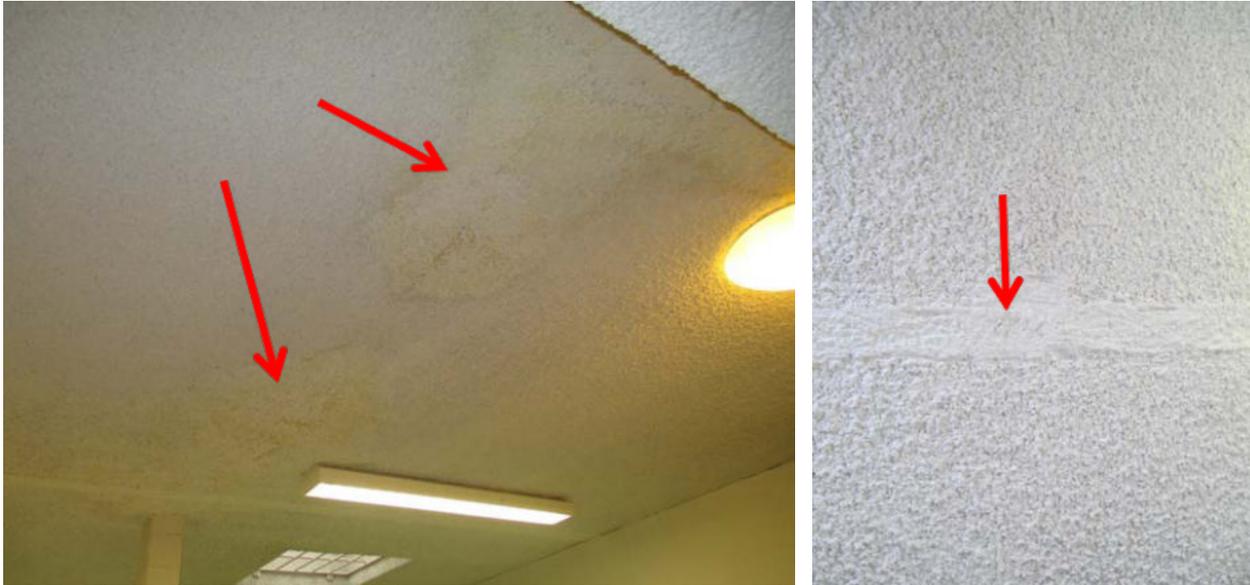
Auch die Decken, bei denen Akustikputz direkt auf die Rohbetondecken gespritzt wurde, offenbaren zahlreiche Schäden, die von mechanischen Einwirkungen, nachträglichen Leitungsverlegungen und Feuchte (Leckagen im Dach) herrühren. Eine regelgerechte Sanierung des Putzes ist nicht mehr möglich. Zudem ist die poröse Oberfläche im Laufe der Jahre vergraut, d.h. in den Poren mit Schmutz zugesetzt. Eine Reinigung ist nicht möglich (Material würde abrieseln).

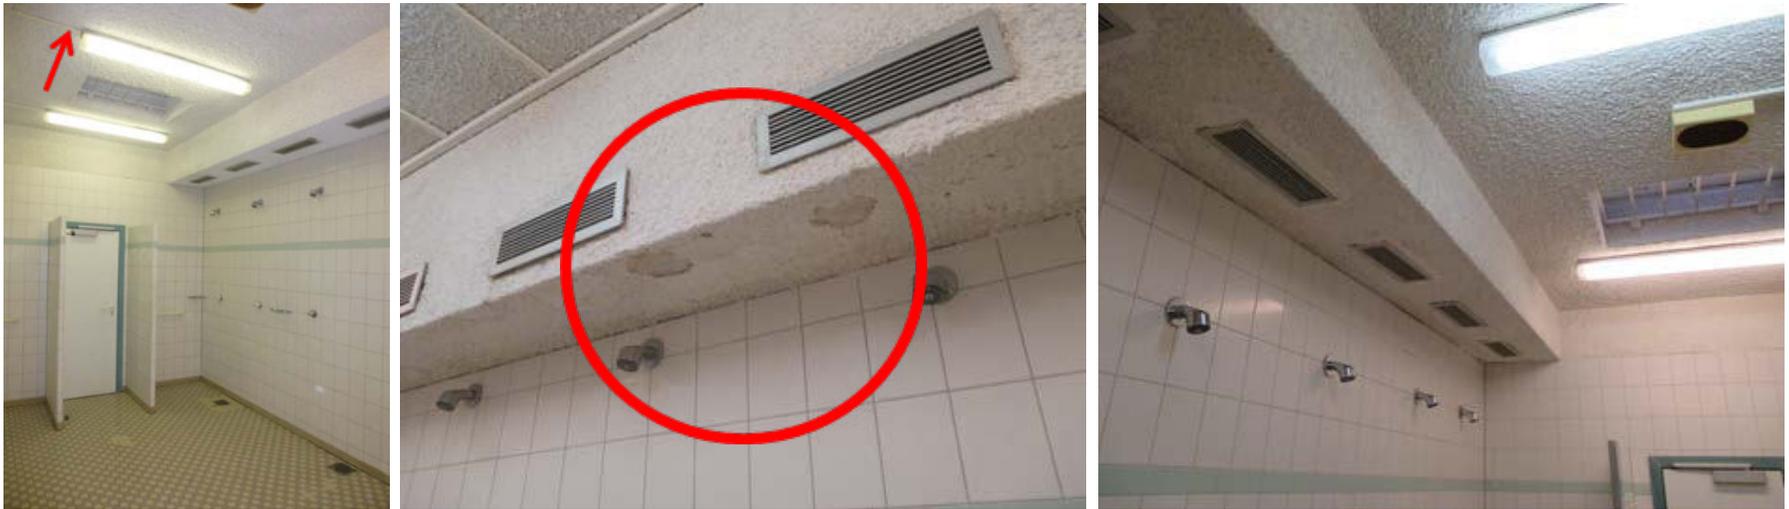
Alte Fußboden- und Wandbeläge, Akustikputz an den Decken und Aufputzinstallationen; an der Decke sind div. Ablösungen zu sehen. Die Abdichtung unter den Fliesen fehlt weitgehend.

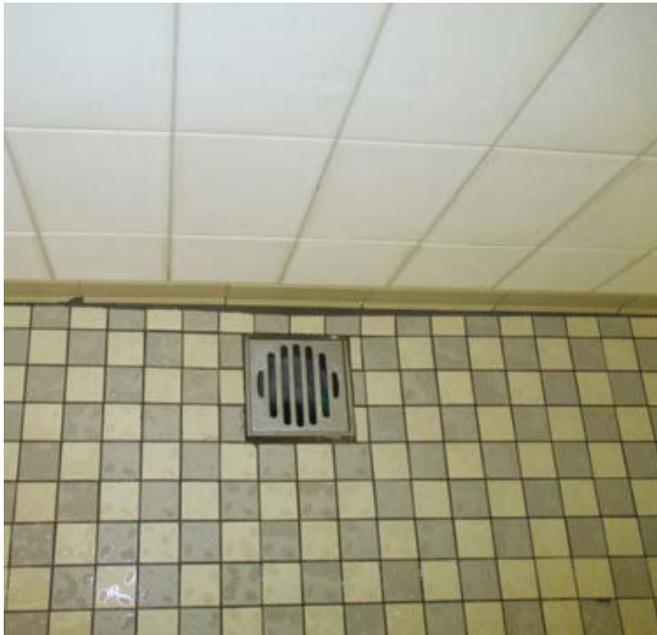
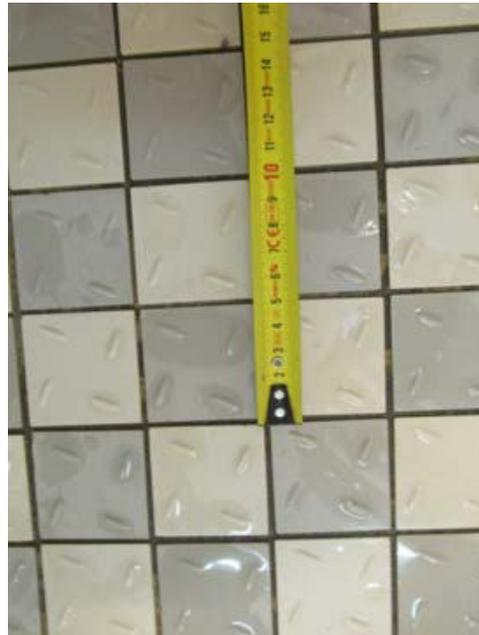
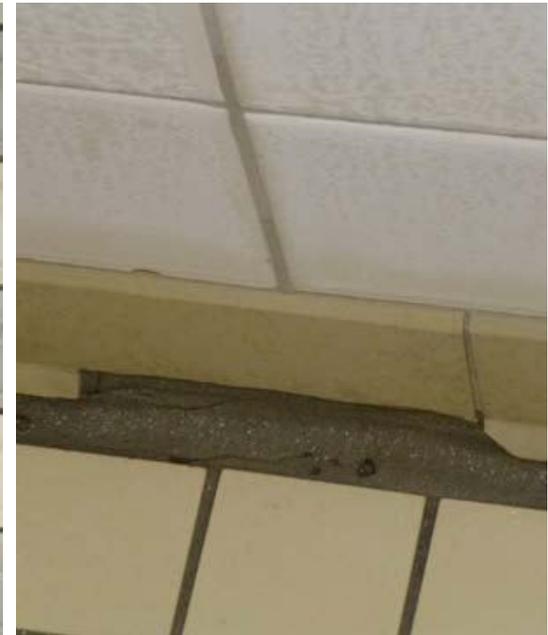
Diverse Fliesenschäden in den Dusch- und Sanitärräumen. Hier sind flächige Fugenauswaschungen sowie diverse Ausbrüche zu finden. Die Böden sind aufgrund fehlender Abdichtungen und nicht mehr erhältlicher Fliesen nicht sanierungsfähig. Die Estriche werden vermutlich durch die Dauernassbelastung starkausgelaugt sein.

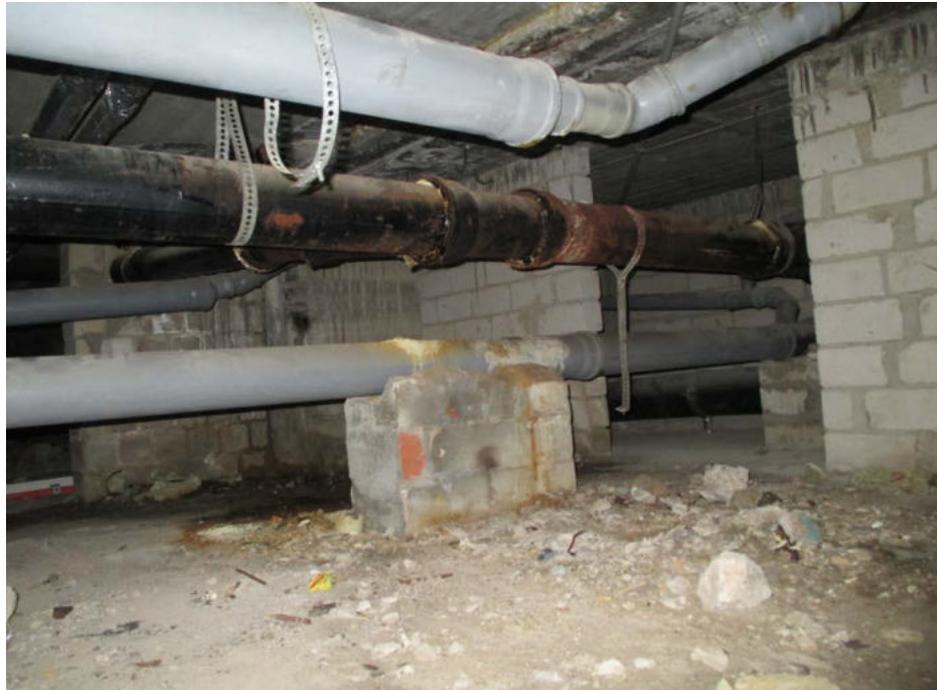
Aufschlussreich ist auch der Blick in die Kriechkellerbereiche unter der Sanitärspange. Hier offenbart sich, dass die Schmutzwasserleitungen abgängig sind und dass aufgrund der undichten Abdichtungen hier immer wieder vielfältige Leckagen aufgetreten sind.

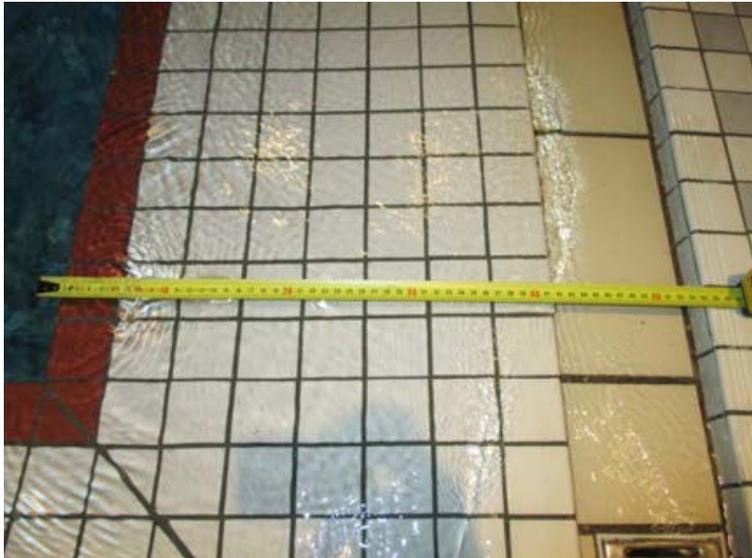
Übersicht über Rinne

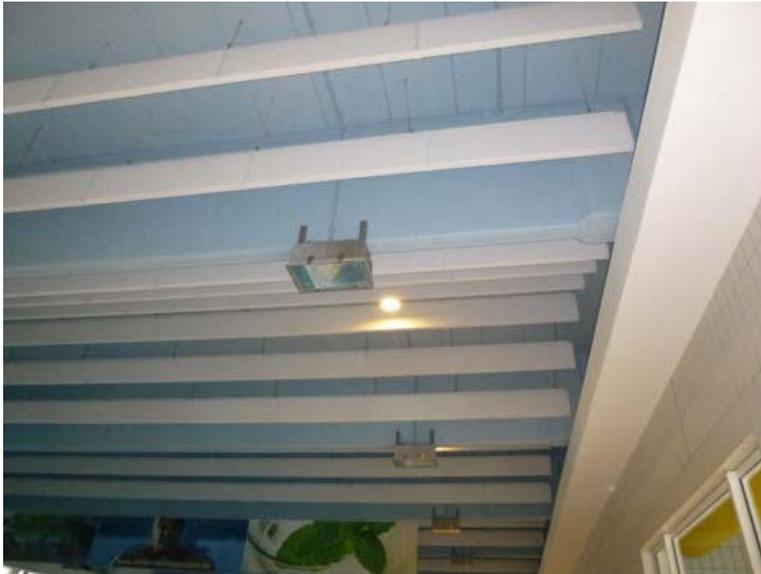
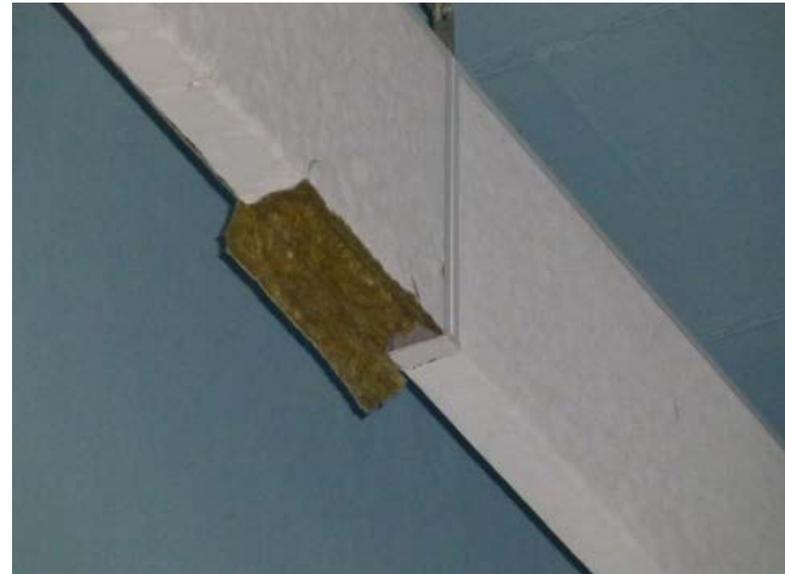
Die Akustikbaffeln an der Hallendecke mit teils größeren Beschädigungen

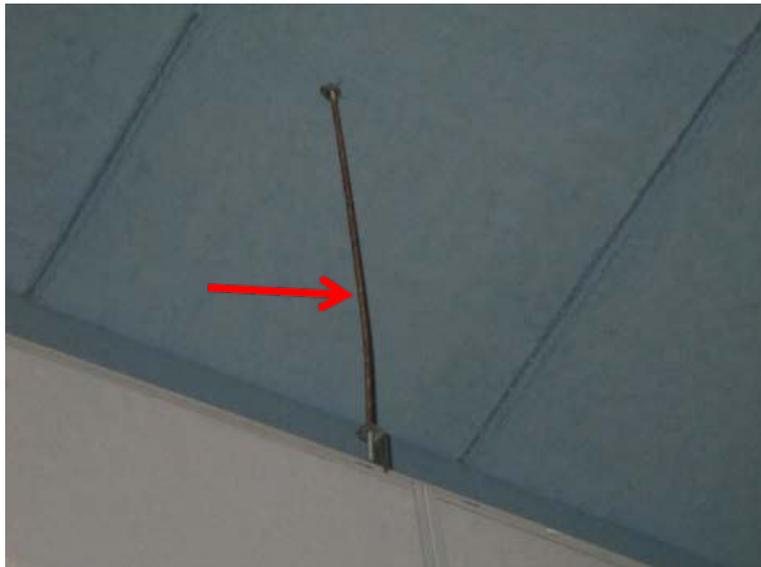
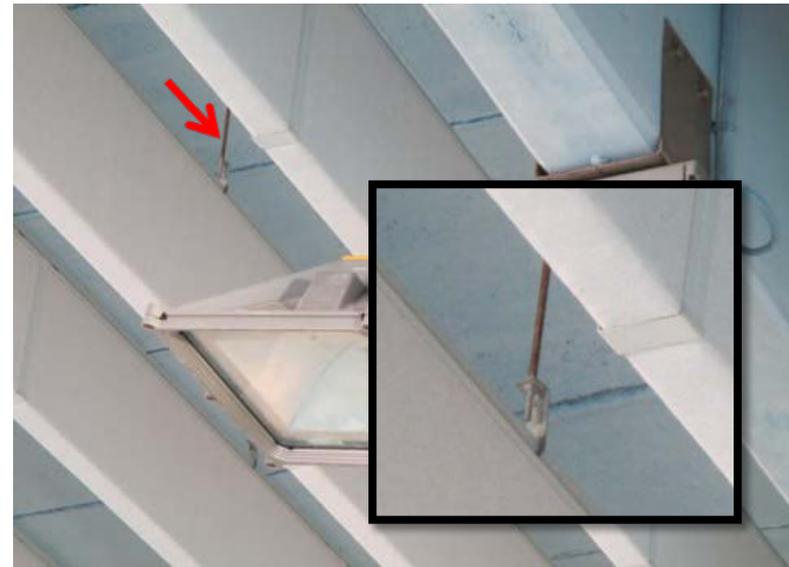
Die Abhänger der Baffeln weisen deutliche Korrosion auf (siehe auch Bildausschnitt), was im Überkopfbereich sehr kritisch bewertet werden muss (Absturzgefahren nicht auszuschließen).

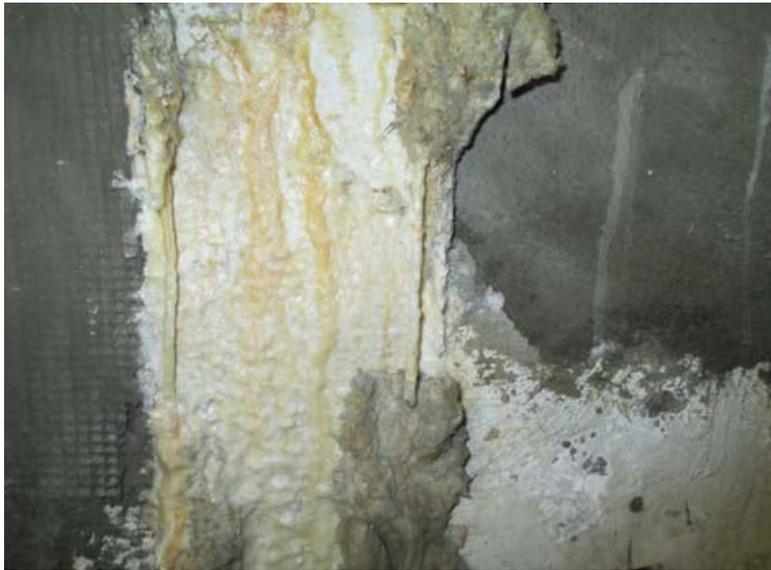
Am Beckenkopf ist unterseitig eine provisorische (allerdings regelwidrige) Abdichtung appliziert. Diese ist teils hinterläufig.

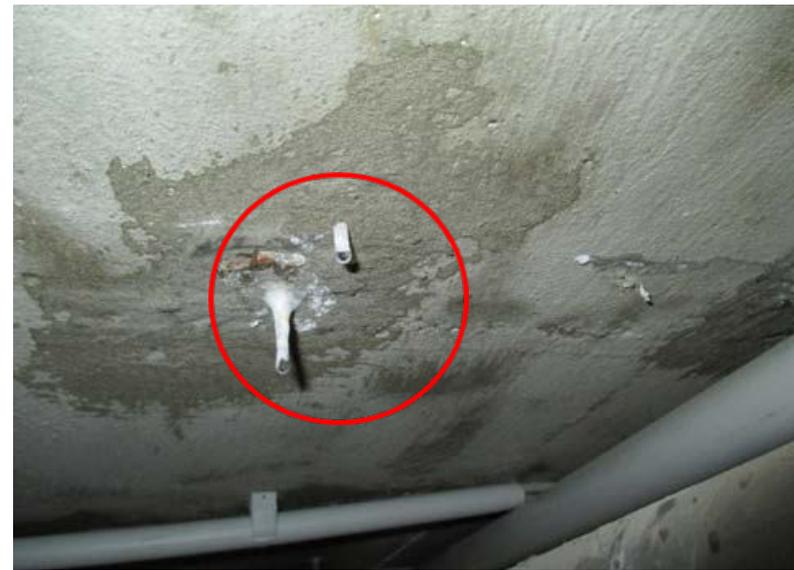
Der Beckenumgang weist umlaufend viele Leck- und Sinterstellen auf, die von der fehlenden Abdichtung herrühren.

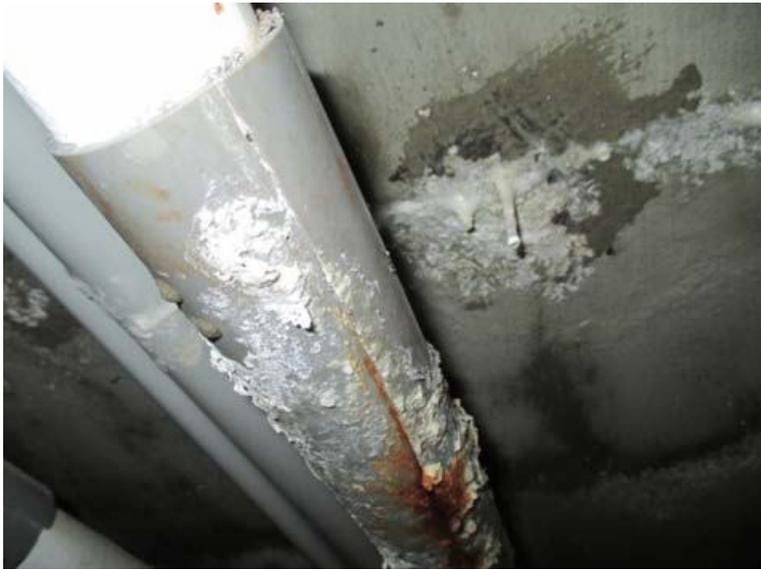
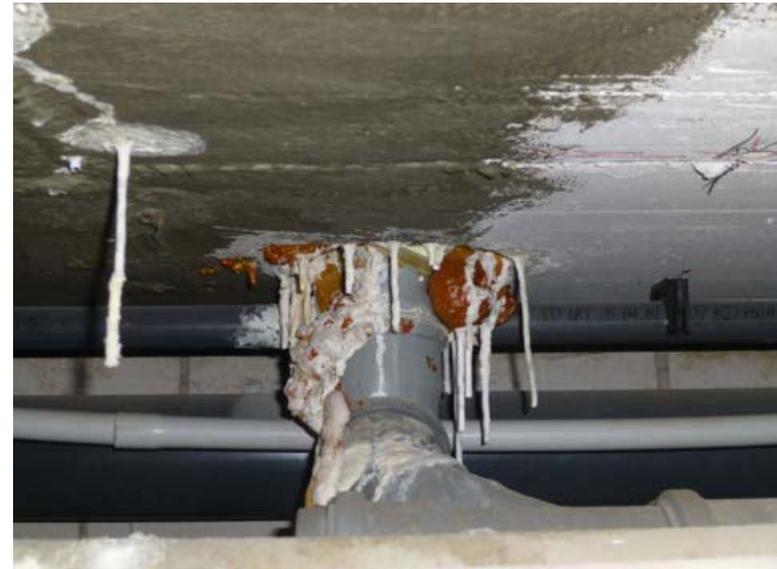
Bei nahezu allen Bodenabläufen unter der Badehalle sind Sinterstellen und Wasserläufer vorhanden. Die haustechnische Verrohrung ist entsprechend in Mitleidenschaft gezogen.

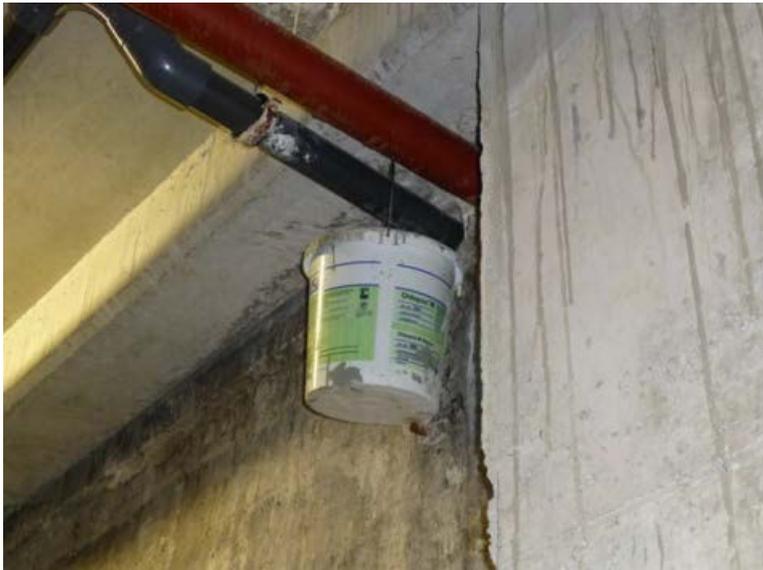
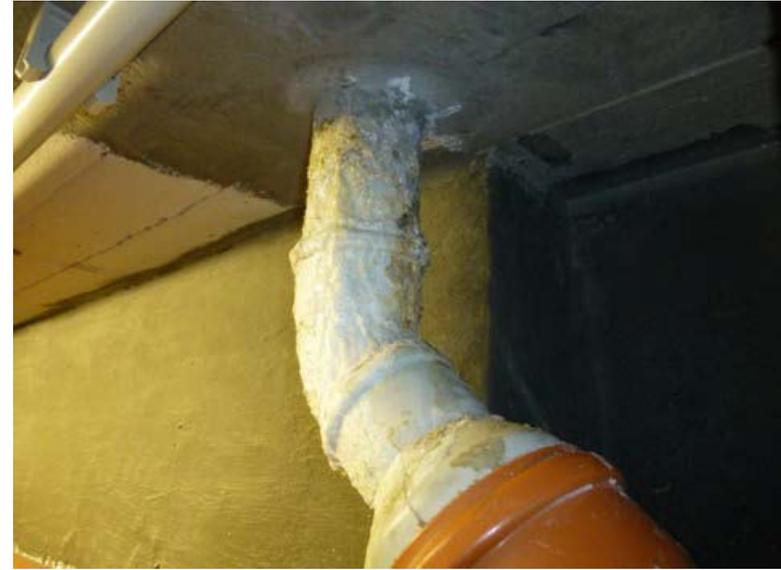
Auch an den Schwallwasserstutzen sowie dem Beckenkopf sind umlaufend viele Leckstellen vorhanden.

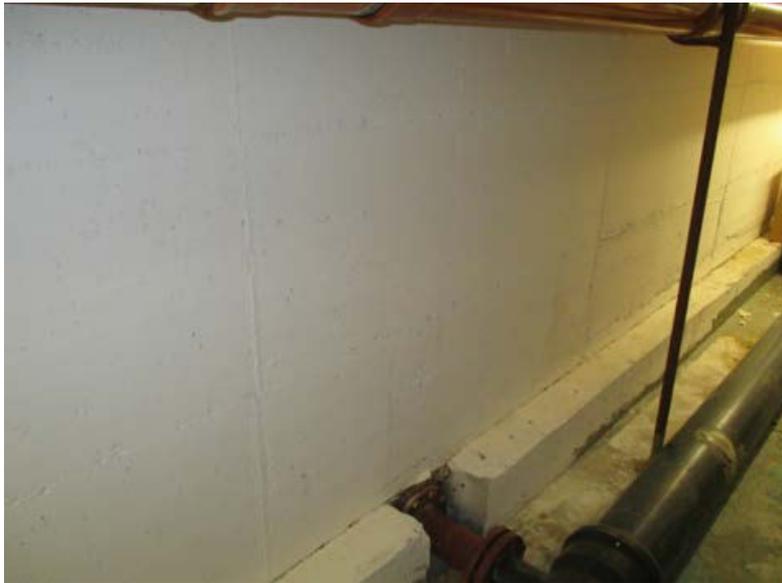
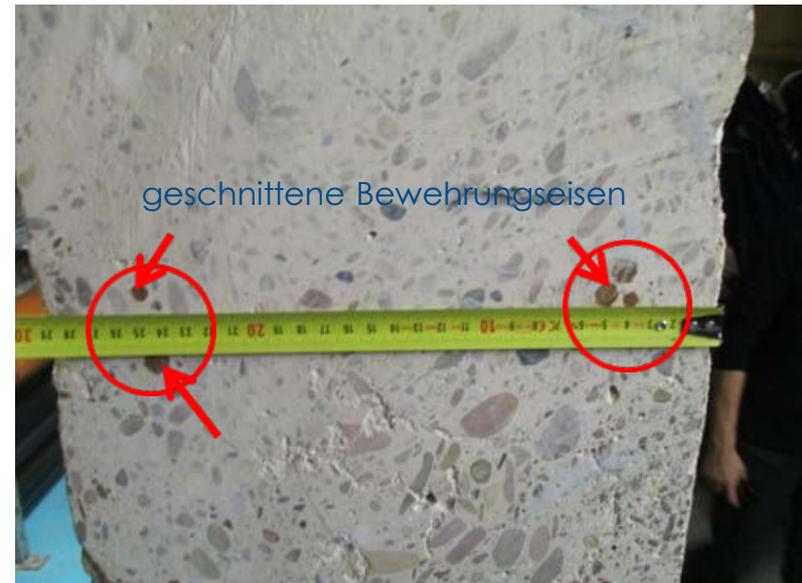
Die Beckenwände weisen insgesamt eine sanierungsfähige Betonqualität auf. Vorhandene Trennschnitte in Kellerwänden lassen auf eine gute Betonqualität schließen. Die Überdeckung kann, sofern chloridgeschädigt, saniert werden. Die Kernsubstanz ist dem Grunde nach sanierungswürdig.

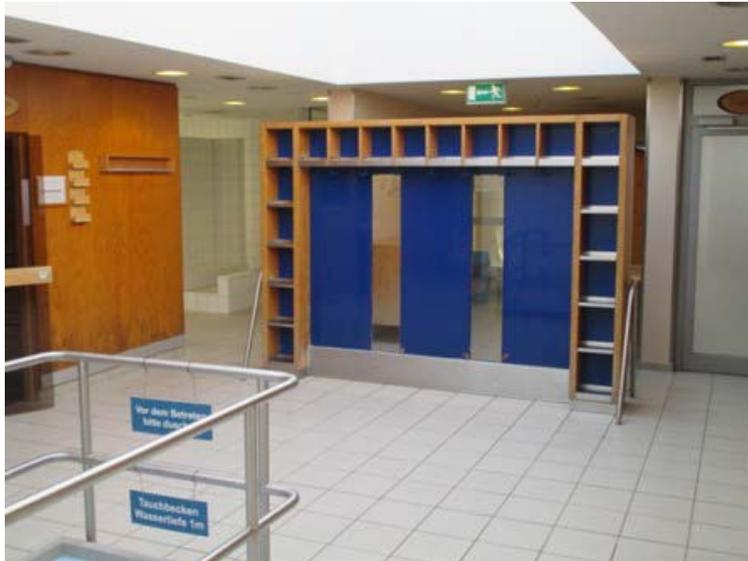
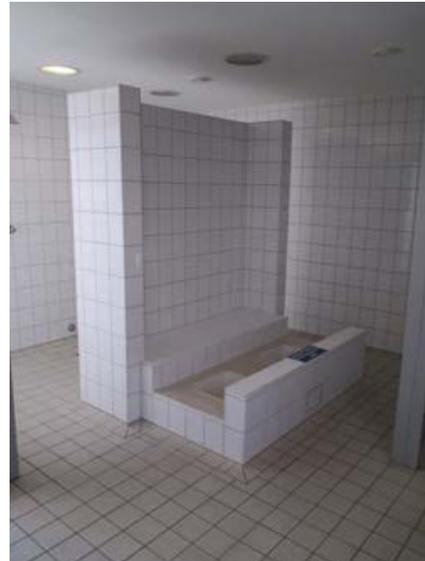
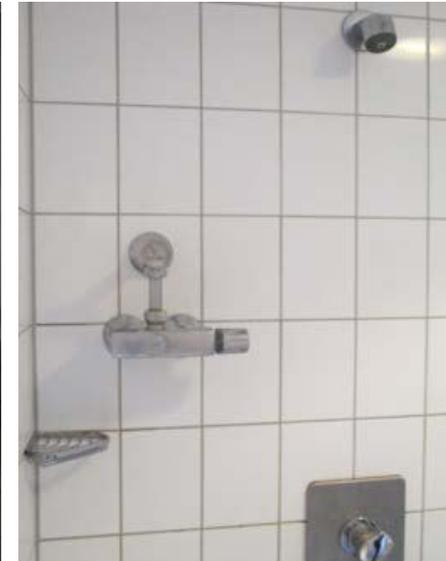
Die zentrale Saunafläche sowie die Kaltwasseranwendungen.
Problematisch: Die Paneelwände sind nicht wasserbeständig, und die Kaltwasseranwendung weist massive Abdichtungsmängel auf und erinnert zudem mehr an eine medizinische Bäderabteilung der 70er Jahre als an eine Sauna.

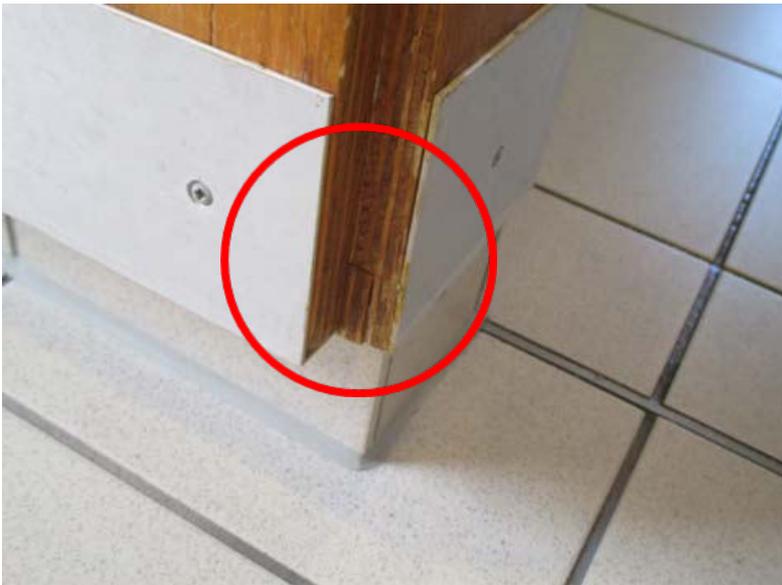
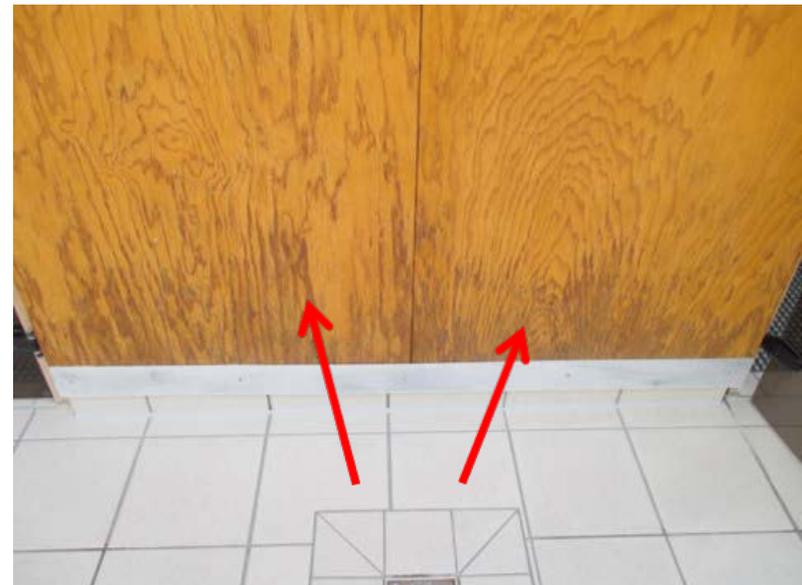
Die Paneelwände aus schichtverleimtem Holz sind nicht wasserbeständig und quellen auf.

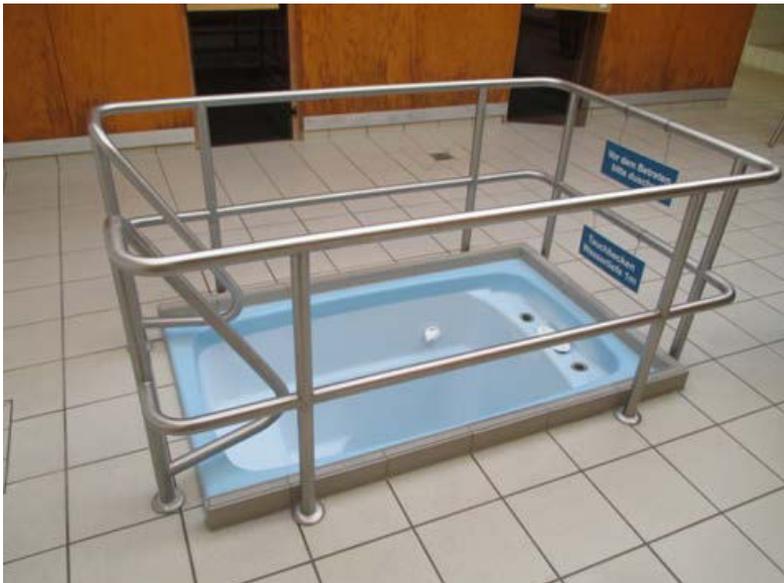
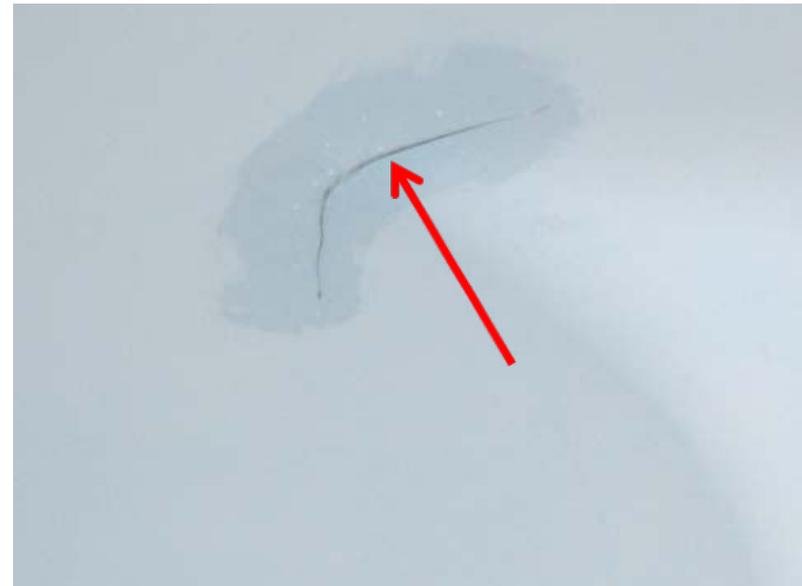
Das Kalttauchbecken ist sehr verblichen und weist einen Riss im GFK auf.
Es ist zu reparieren und neu mit Topcoat zu beschichten.

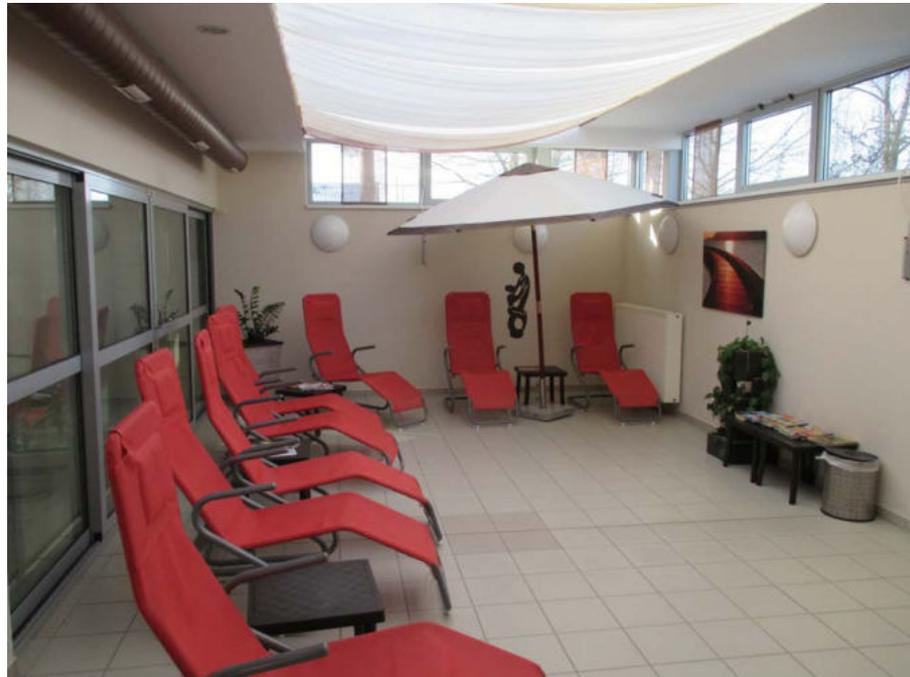
Blick in den Ruheraum. In diesem sind deutliche Probleme mit den Fliesen und dem Estrich eine „Dauerbaustelle“, wie der Betreiber berichtet. Messungen bestätigen dies zudem.

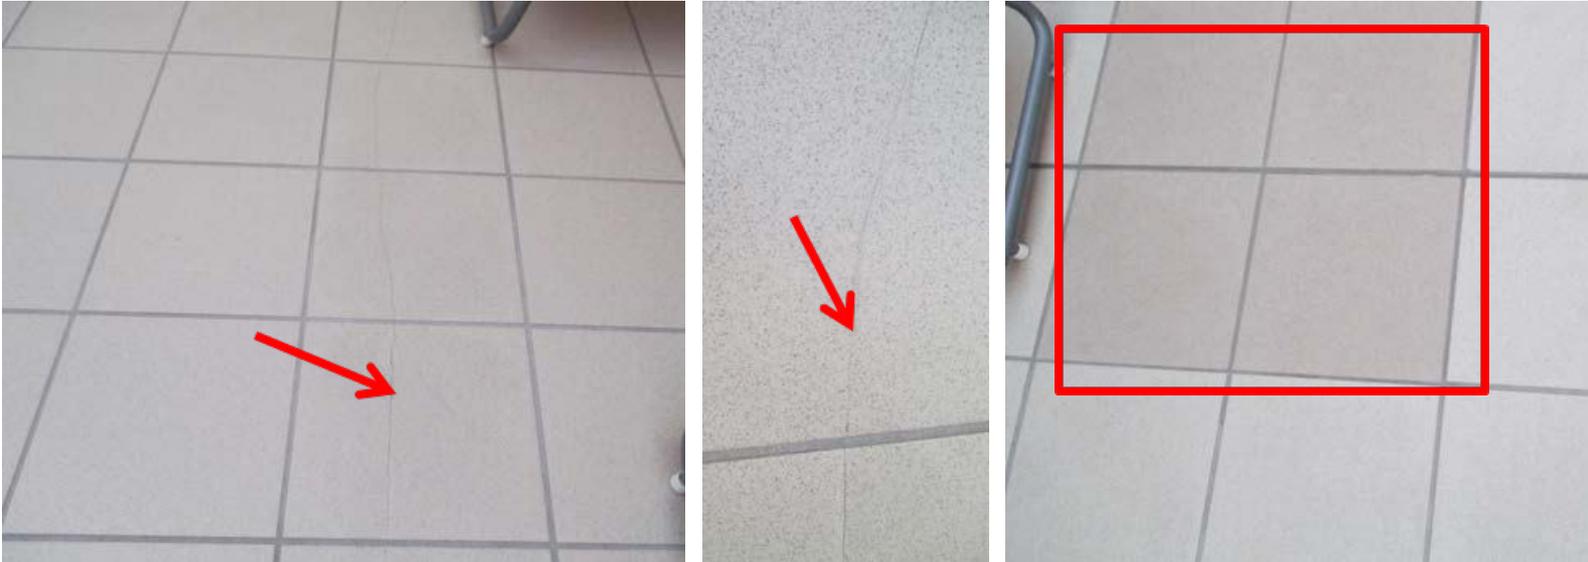
Im gesamten Raum sind trotz zwischenzeitlich erst 2008 durchgeführter Sanierung Längs- und Querrisse im Boden, die auf massive Zwängungen hindeuten. Der Estrich ist zudem unter den Fliesen durchfeuchtet (Wasser läuft aus Saunabereich in den Ruheraum). Zudem sind etliche Flickstellen mit dunkleren Fliesen vorzufinden (Originalfliesen waren nicht mehr lieferbar). Trotz der Ausbesserungen deutet sich nach Klopfprobe an, dass diese Stellen bereits wieder hohl liegen und sich demnächst aufwölben/ablösen werden.

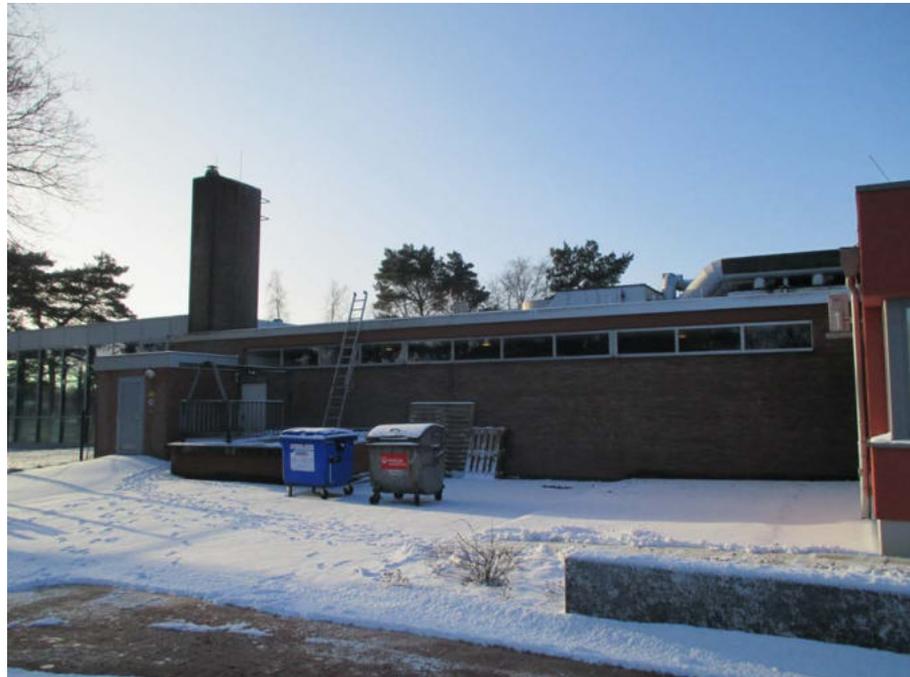
Blick auf die Ostfassade. Fensterbänder mit thermisch ungetrennten Profilen und Verglasung mit schlechten Dämmeigenschaften. Auch das zweischalige, verblendete Mauerwerk ist ungedämmt, weist nur eine Luftschicht, keine Kerndämmung auf.

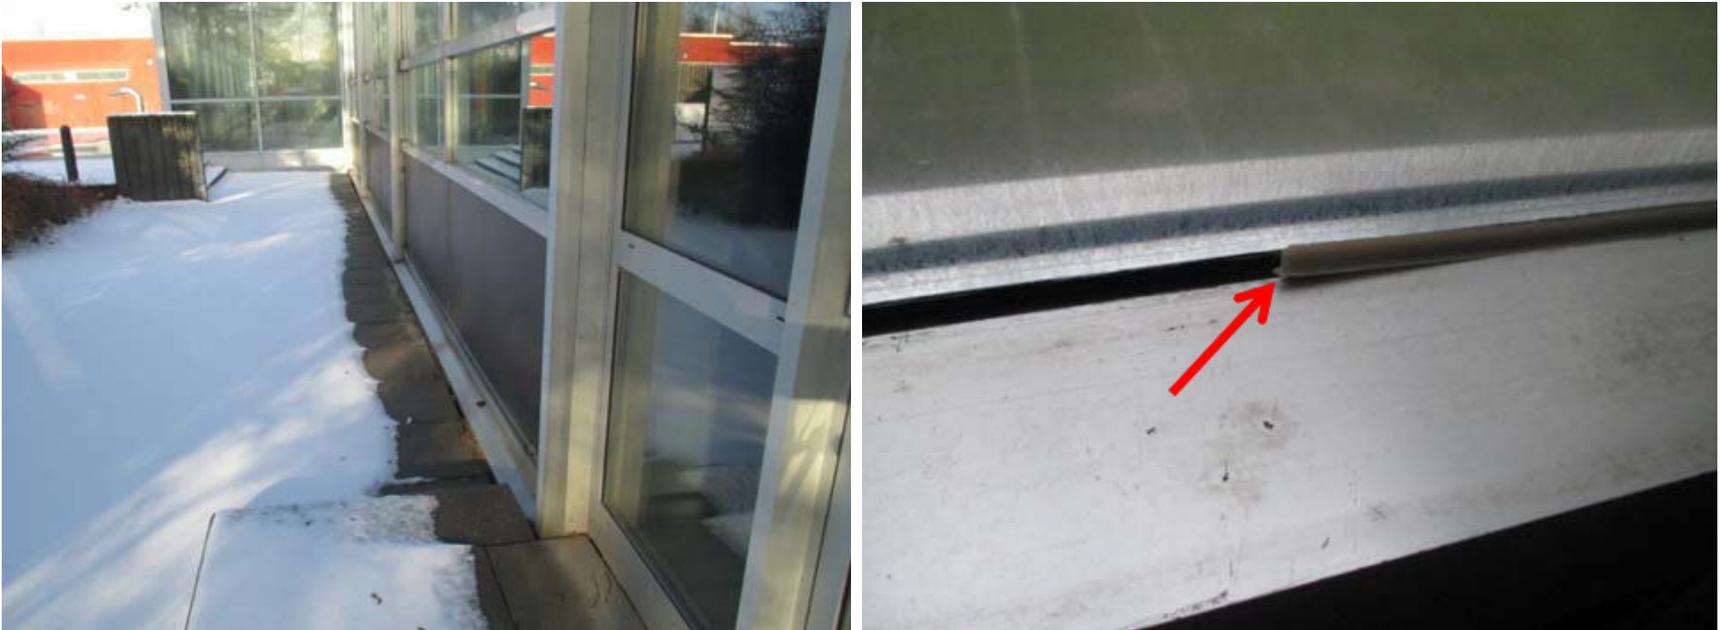
Auch die Fassadenelemente der Badehalle sind abgängig. Thermisch ungetrennte Profile und Glas mit mäßigen Isoliereigenschaften sorgen für hohe Wärmeverluste (gut am geschmolzenen Schnee zu erkennen). Herausfallende Dichtungen und Kalkablagerungen (vom Reinigungswasser) kommen hinzu.

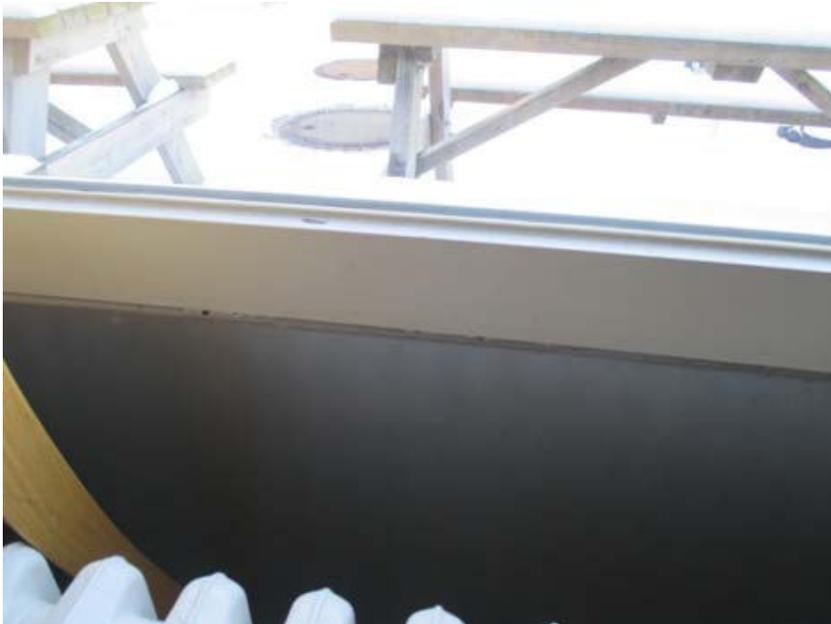
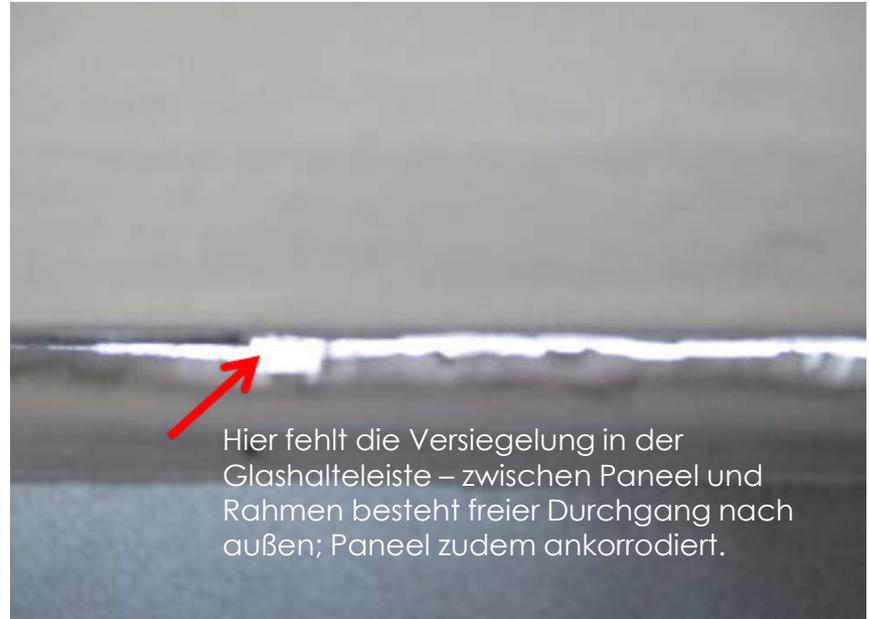
Hier fehlt die Versiegelung in der Glashalteleiste – zwischen Paneel und Rahmen besteht freier Durchgang nach außen; Paneel zudem ankorrodiert.

Auch die Fassaden, z.B. an der Gastro extern, sind abgängig. Paneelfelder mit sehr geringer Dämmwirkung und herausgefallene Dichtungen und Korrosionsschäden sind vorzufinden.
