- I. **BESTANDSANALYSE | TEIL 1**
01 / 2014
- II. **BESTANDSANALYSE | TEIL 2**
05 / 2019
- III. **KOSTEN**

BESTANDSANALYSE TEIL 1

BESTANDSANALYSE TEIL 2

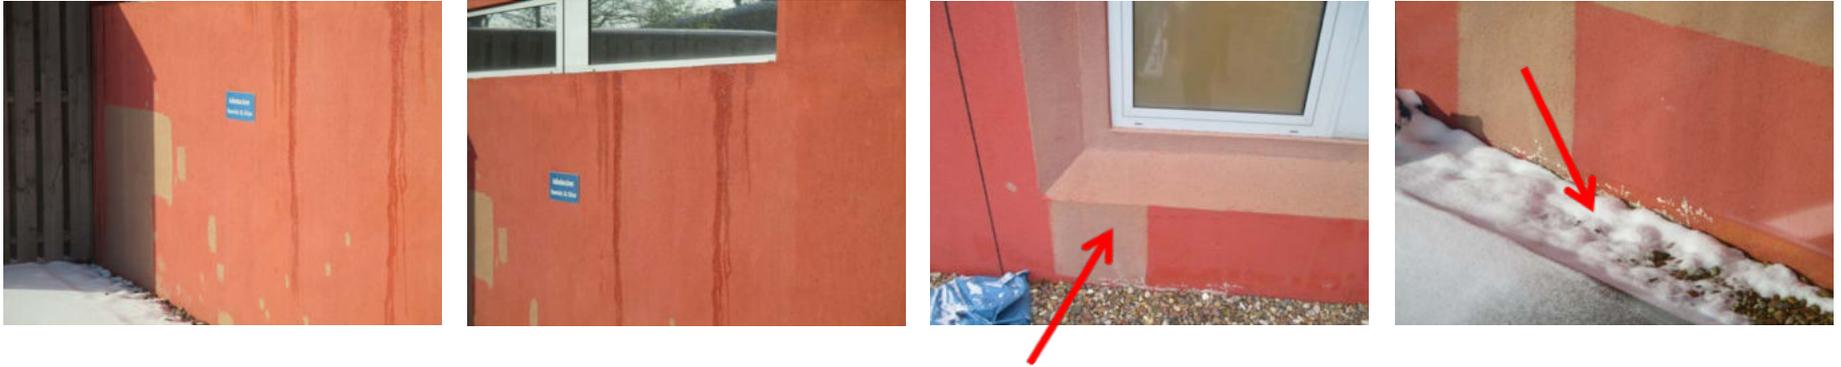
Normalerweise darf ein WDVS nur senkrecht bzw. bis max. 12° Neigung verbaut werden. Die vorliegende Ausführung entspricht nicht den regeln der Technik.

Für das vor einigen Jahren auf den Saunariegel applizierte WDVS sind diverse Bauschäden zu konstatieren. Fehlende Fensterbänke führen zu (Dauer-)Durchfeuchtungen und sog. Wasserläufern. Auch Feuchtetransport von innen (Stichworte: Tauwasserausfall aufgrund schadhafter Dampfsperren sowie kapillarer Feuchtetransport wegen der fehlenden Abdichtungsebenen im Innern) könnte eine Rolle spielen. Zudem sind die Fensterleibungen, Stürze und Sohlbankausbildung regelwidrig erstellt. Hier ist eine nachhaltige Schädigung des WDVS eingetreten oder künftig zu erwarten. Insgesamt steht zu befürchten, dass das WDVS eine „Dauerbaustelle“ bleiben wird.

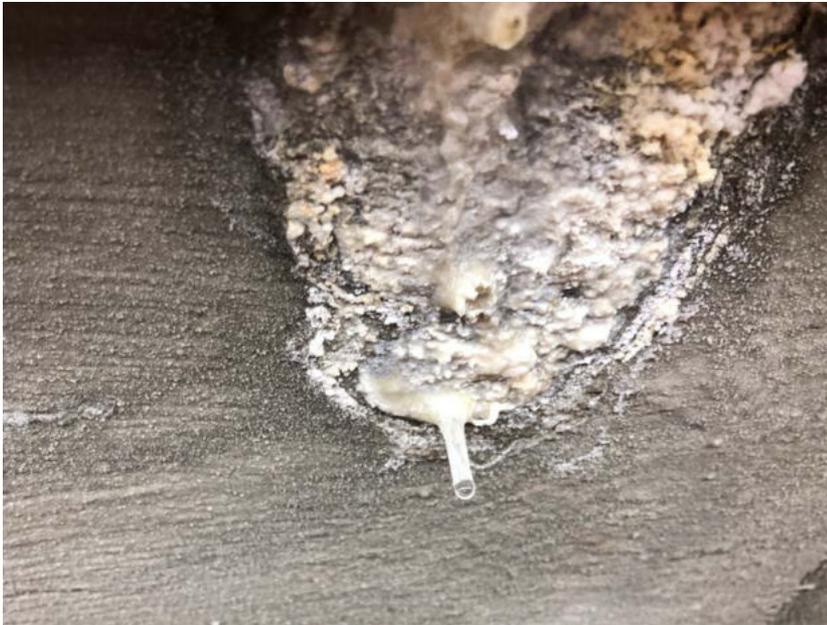
Auch in den aktuellen Durchgängen zeigt sich, dass die 2014 vorgefundenen Leckstellen weiter aktiv sind und sich sogar verstärkt haben (Stand 05/2019).

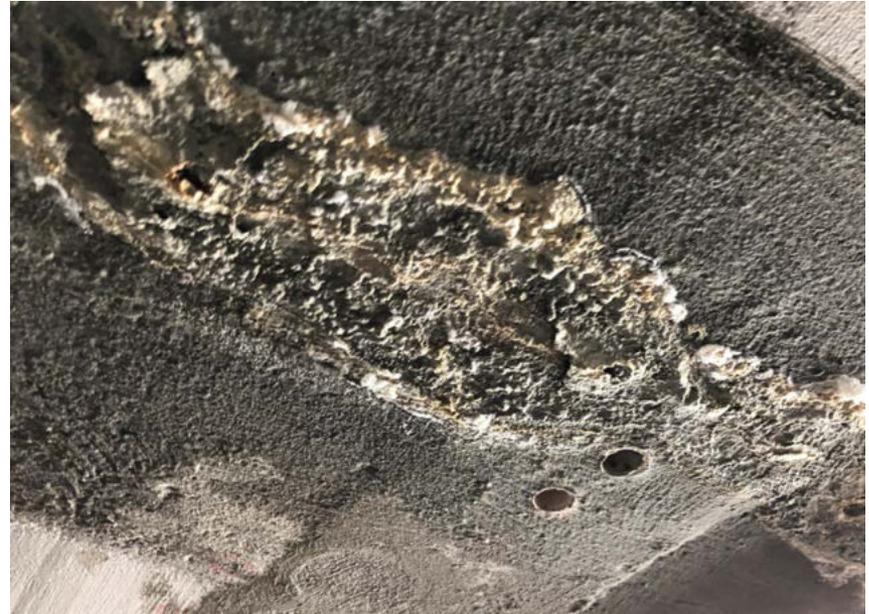
An etlichen Stellen beginnt die provisorische Abdichtung, abzubröseln bzw. sich zu lösen.

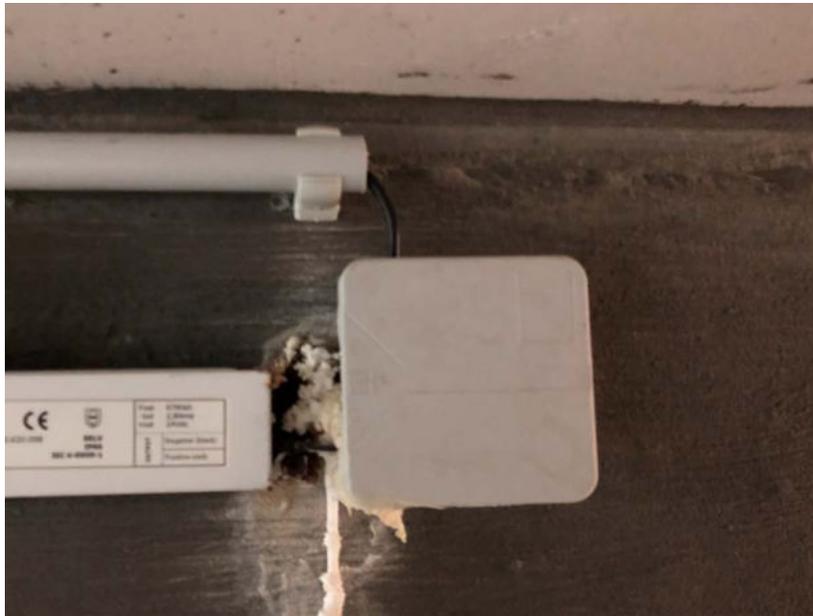
An den Kabelzuführungen der Unterwasserscheinwerfer sind aktive Leckstellen zu sehen.

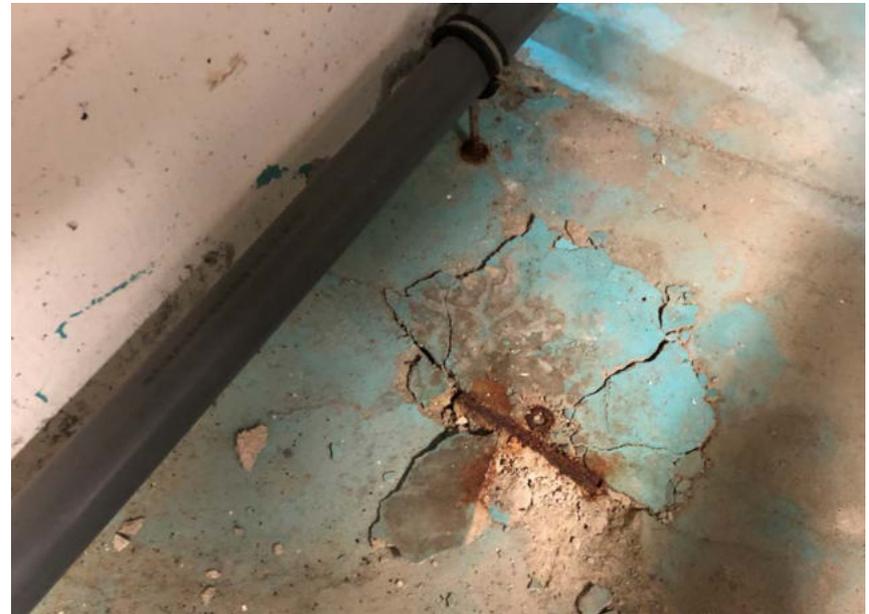
Im Beckenumgang des Kellers ist auch der Boden durch das chlorhaltige Leckwasser nicht schadensfrei verblieben. Diese Situation dürfte sich seit 2014 verschärft haben (mehr loses Material).

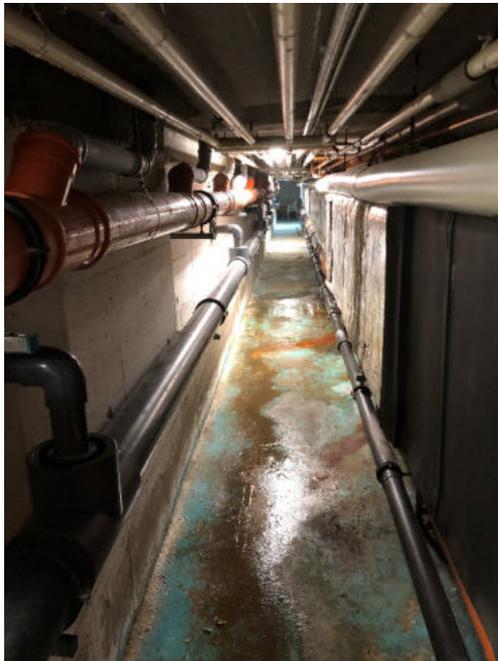
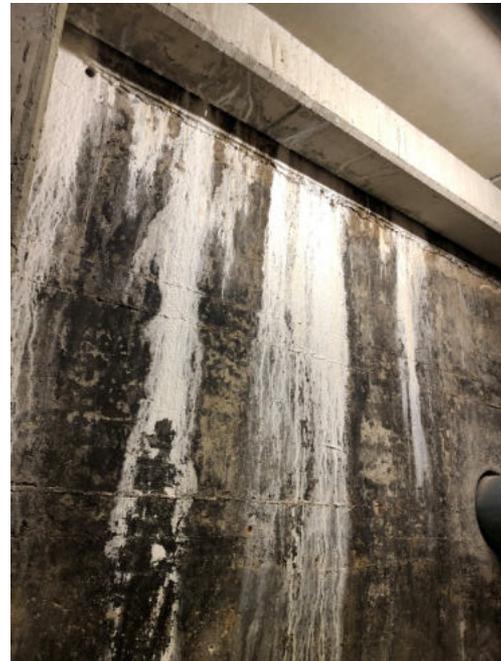
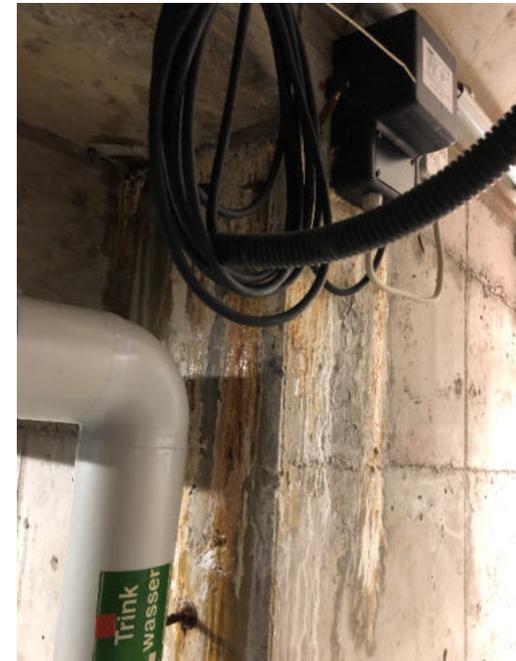
Die Wassereinträge sind teils gravierend. Die Chlorideinträge an diesen Stellen sind stark bauteilschädigend.

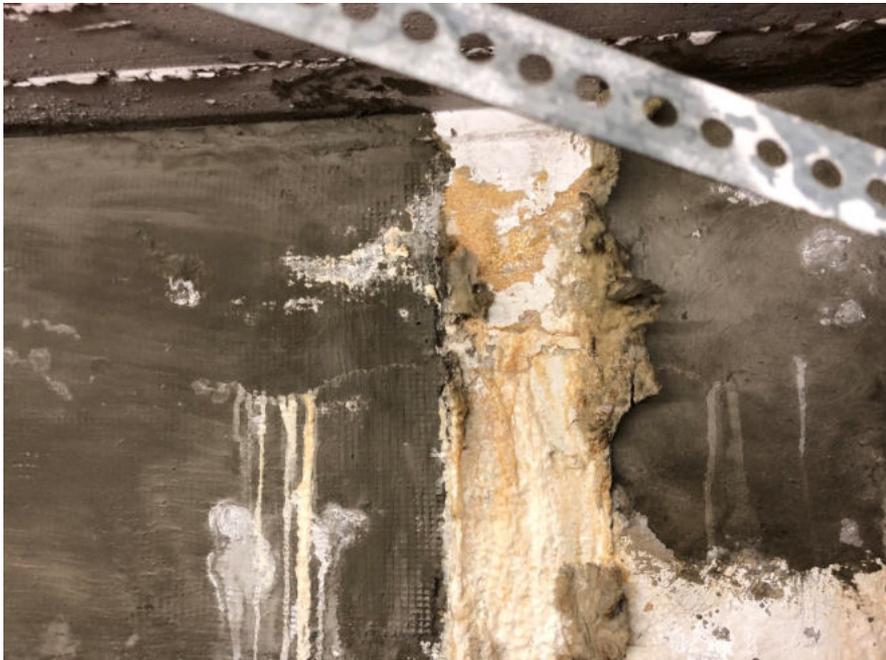
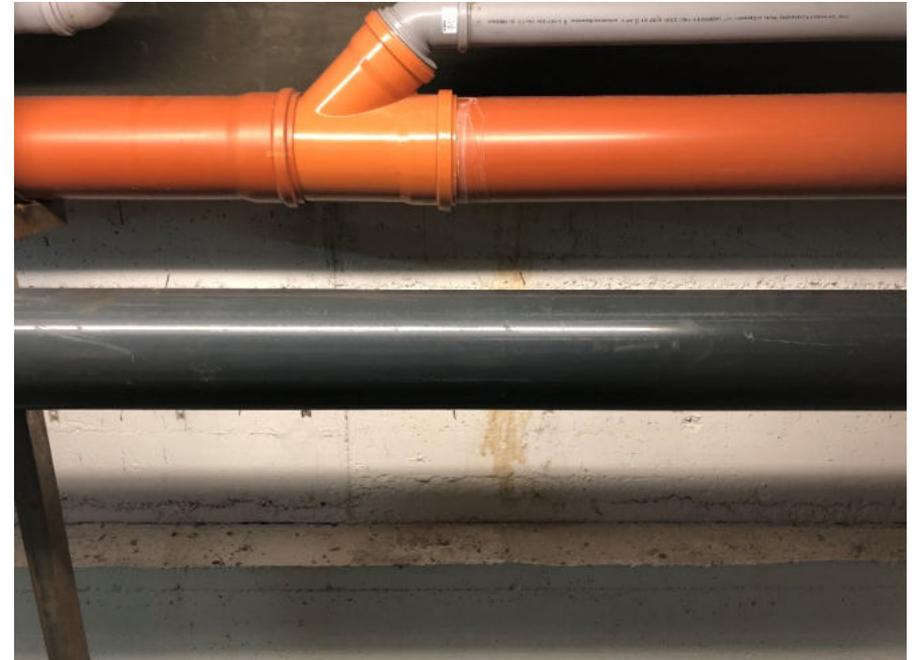
Die alten provisorischen „Sanierungsabdichtungen“ sind überwiegend unterläufig, lösen sich teils wieder ab.

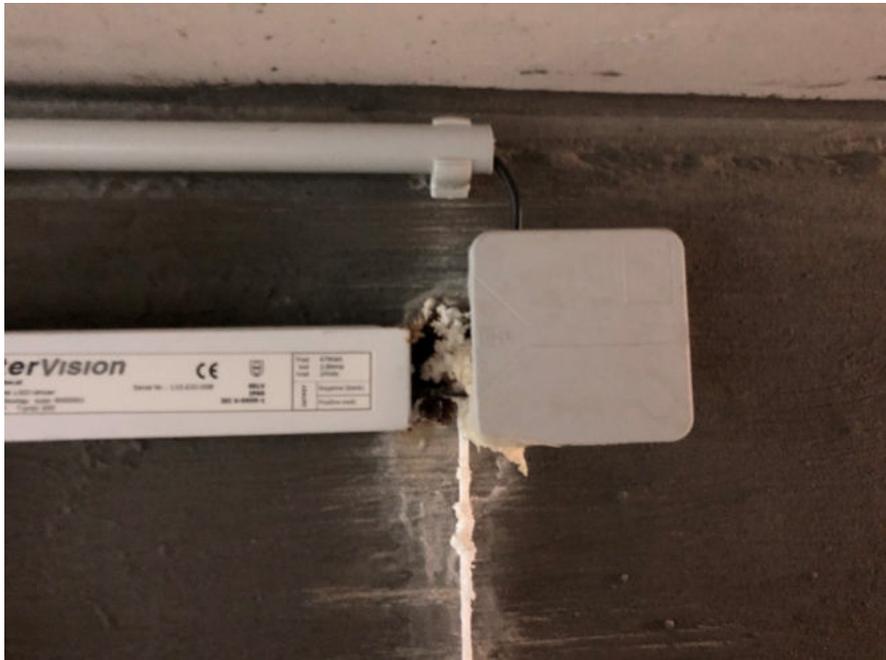
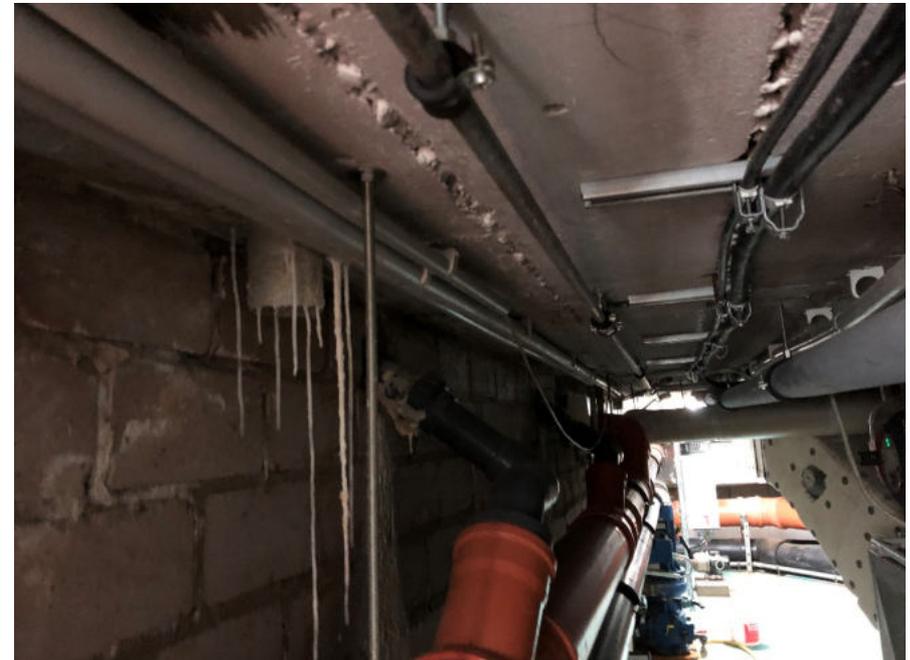
Die wasserführenden Stellen von 2014 haben sich nicht dichtgesetzt, sondern sind weiterhin aktiv am Lecken.
Die Stalaktitenbildung hat sich verstärkt. Problematisch: Auch elektrische Installationen werden feucht.

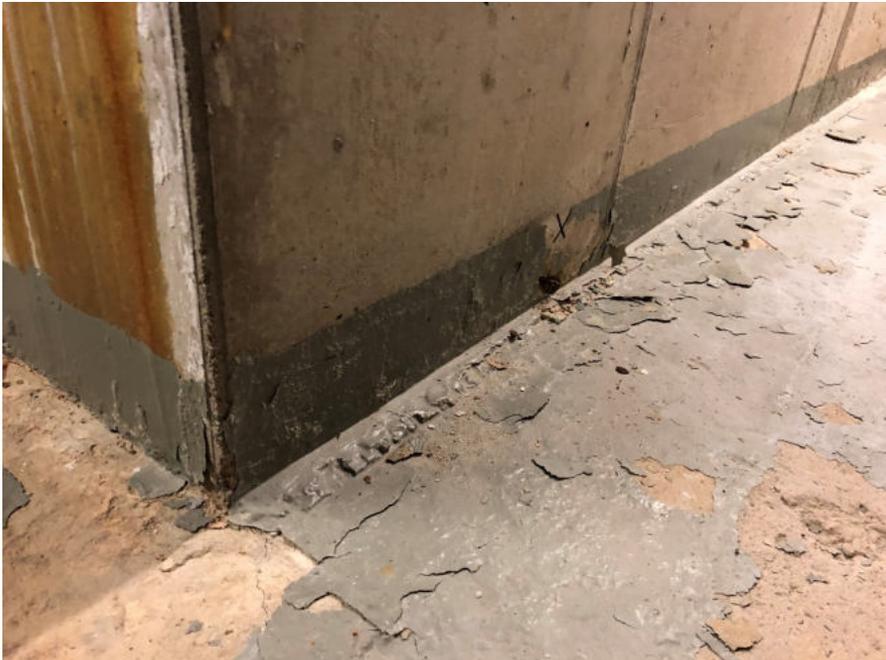
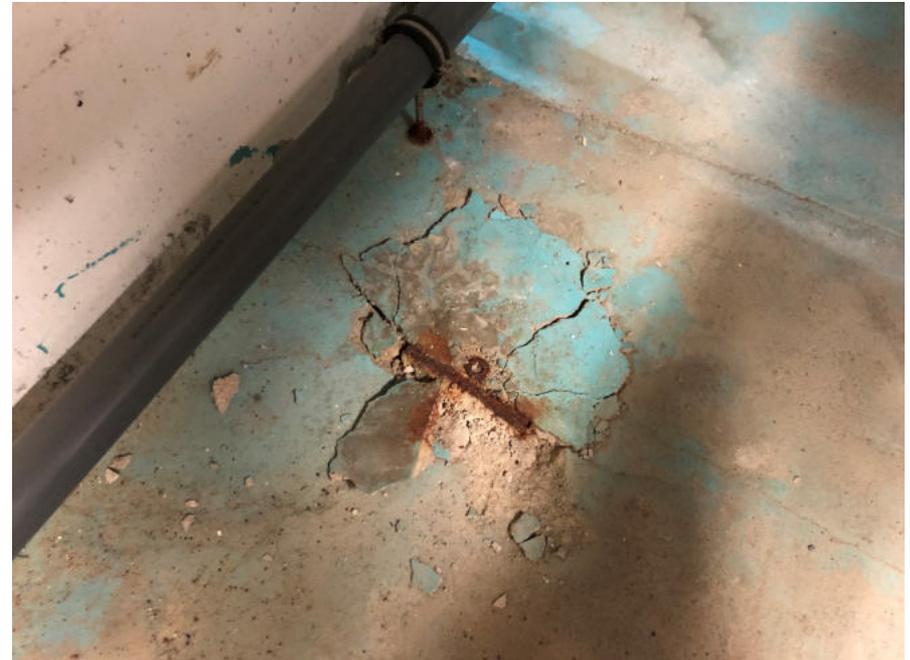
Die dauerhaften Leckstellen haben bereits deutliche Betonschäden hervorgerufen.
Auch Sohlplattenbereiche sind betroffen.

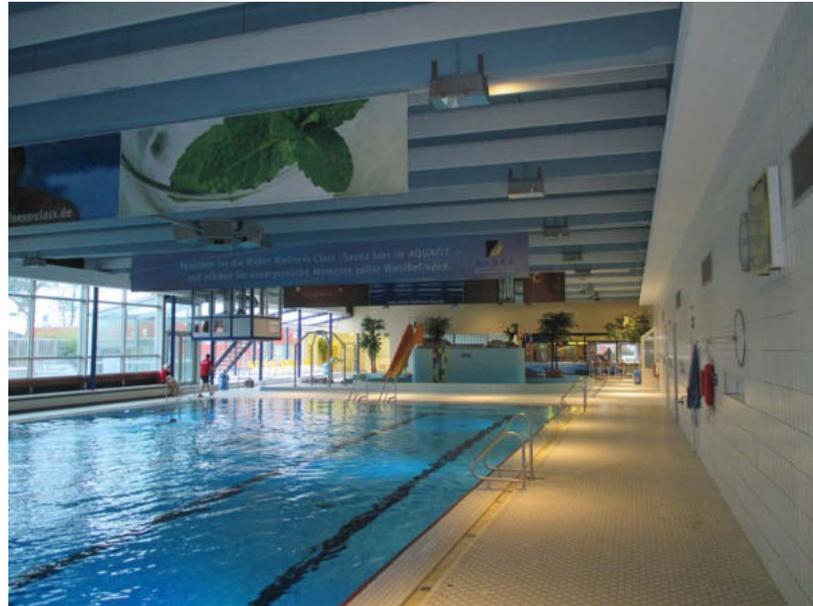
Es muss aber auf ein zusätzliches Kostenrisiko in Höhe von ca. 150.000 € netto verwiesen werden, falls sich die Stahlbetonbinder – und somit auch die Stützen im System – als abgängig erweisen sollten.

Die Ergebnisse der Untersuchungen liegen mittlerweile vor.
Es muss ein zusätzliche OS4-System auf die Binder aufgetragen werden. Die Porenbetondielen sind aber abgängig und müssen ersetzt werden, ebenso wie das ganze Dachpaket.
