- I. **BESTANDSANALYSE | TEIL 1**
01 / 2014
- II. **BESTANDSANALYSE | TEIL 2**
05 / 2019
- III. **KOSTEN**

BESTANDSANALYSE TEIL 1

BESTANDSANALYSE TEIL 2

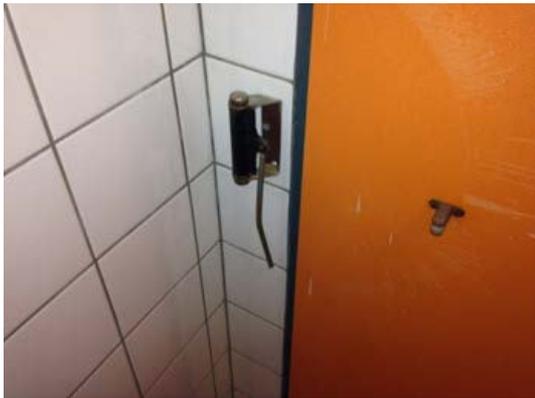
Die Sanitärtrennwände sind gekennzeichnet von deutlichen Gebrauchsspuren an Wänden und Türen.

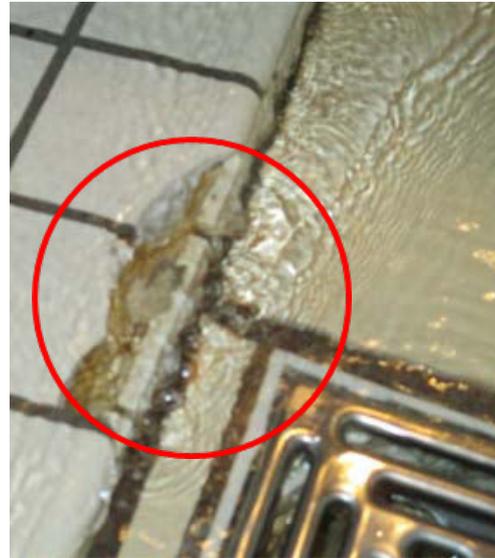
Ausbrüche an Fliesen

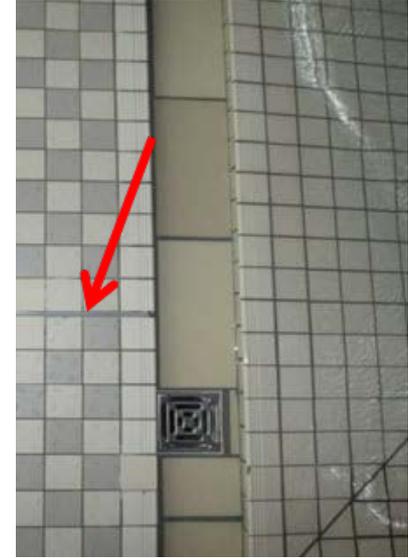
Alte Ausbesserungen
